車両情報				
車名	初年度登録	型式	形状	車台番号
いすゞ	平成26年9月	KQG-CXZ77AT	ダンプ	CXZ77AT-7007945
走行	馬力	シフト	ブレーキ	ボディ内寸
373,532km	380PS/279KW	M/T 7速	エア	長: 5,100 mm 幅: 2,190 mm 高: 530 mm 門高: mm

上物仕様			
上物名	メーカー	型式「製造番号」	年式
ダンプ	いすゞ自動車	DM15-10K1 「1407-K056」	平成26年
【備考】 電動コボレーション、作業灯1ヶ、スコップ掛け、自重計付			
【備考】			
【備考】

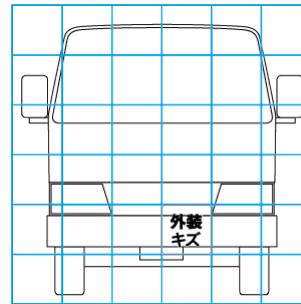
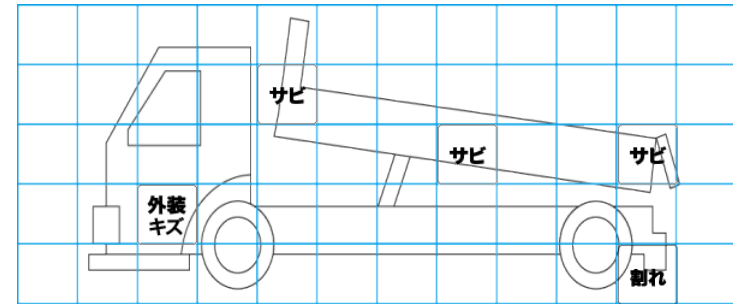
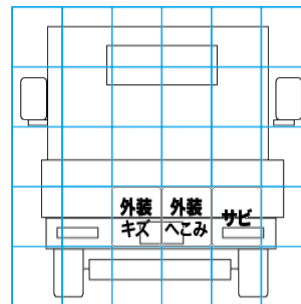
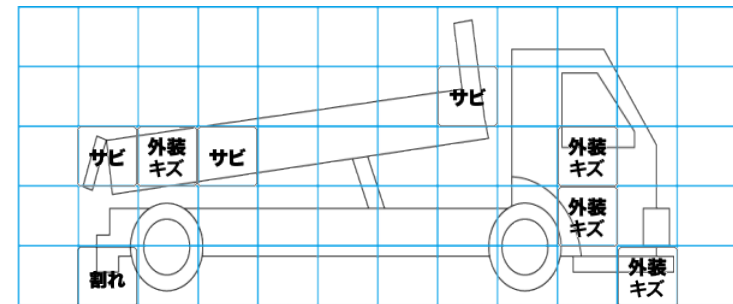
外装状態			
キャブコーション	フレーム番号	フレームのさび	飛石
有	確認済	小	点傷有

【外装】	【ボデー内】
外装キズ 外装へこみ うき 曲がり サビ 補修跡 割れ	庫内キズ 庫内へこみ 庫内穴あき 床汚れ

特記事項 エンジンキー1本、ドアキー1本、燃料タンクキー1本、盗難防止付
 手動式可変リアバンパー(ピン曲がり) ※左ドアステップキズ補修跡あり、コボレーションシート破れ、補修跡あり、ルーフ凹み、タイヤ4対
記録簿 有(H27/8~R5/6)
