車両情報				
車名	初年度登録	型式	形状	車台番号
いすゞ	平成27年2月	TKG-FRR90S2	アルミウイング	FRR90-7072295
走行	馬力	シフト	ブレーキ	ボディ内寸
350,515km	210PS/154KW	M/T 6速	エア	長: 6,260 mm 幅: 2,210 mm 高: 2,390 mm 門高: 2,290 mm

上物仕様			
上物名	メーカー	型式「製造番号」	年式
アルミウイング	日本フルハーフ	DMT 「W6D7971」	平成27年
【備考】 ラッシングレール2段。庫内灯3個。庫内前立て下側アルミ縞板浮きあり。床後部鉄板浮きあり。			
パワーゲート/跳ね上げゲート	日本フルハーフ	HB3A 「G5D4293」	平成27年
【備考】 最大荷重1000kg。ラジコン付。PG寸法: 全長1585mm、全幅2220mm、有効長1300mm、有効幅2095mm。			
【備考】

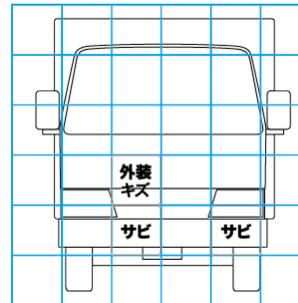
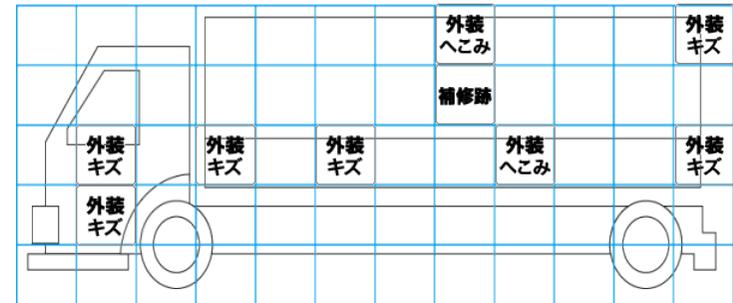
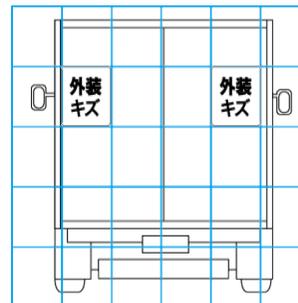
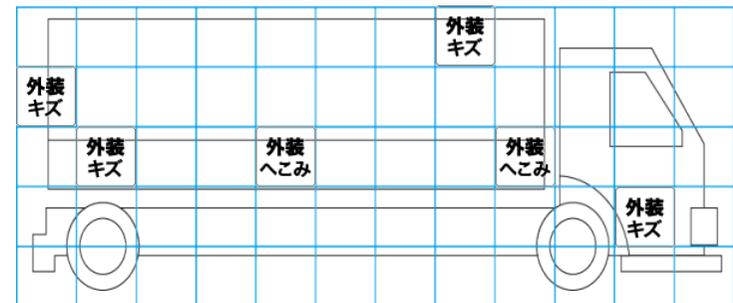
外装状態			
キャブコーション	フレーム番号	フレームのさび	飛石
有	確認済	無	点傷有

【外装】

【ボデー内】

外装キズ	外装へこみ	うき	曲がり	サビ	補修跡	割れ	庫内キズ	庫内へこみ	庫内穴あき	床汚れ
------	-------	----	-----	----	-----	----	------	-------	-------	-----
