車両情報				
車名	初年度登録	型式	形状	車台番号
三菱ふそう	平成26年10月	QKG-FU54VZ	アルミウイング	FU54VZ-531623
走行	馬力	シフト	ブレーキ	ボディ内寸
641,789km	380PS/279KW	A/T イノマツ 12速	エア	長: 9,650 mm 幅: 2,410 mm 高: 2,460 mm 門高: 2,380 mm

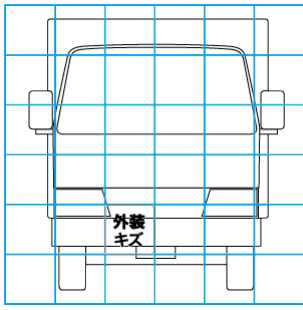
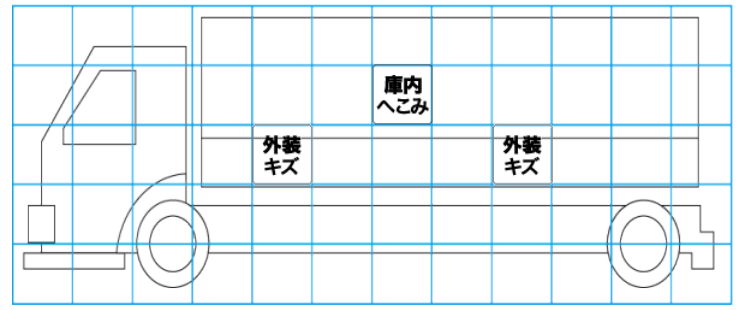
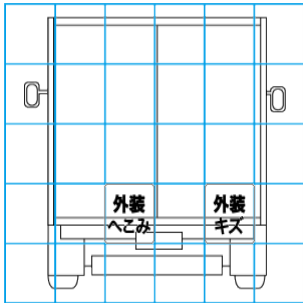
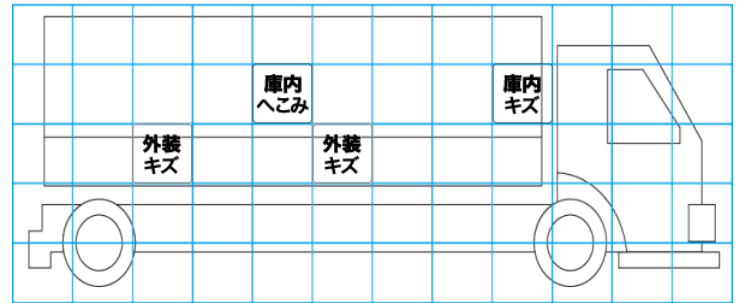
外装状態			
キャブコーション	フレーム番号	フレームのさび	飛石
有	確認済	無	飛石有(リペア可)

特記事項 エンジンキー3本、スマートキー1本、ボデーキー1本 (固着)  
 ※観音扉内枠ゴム外れ、観音扉開閉固い、左フロントショックオイル滲み  
 記録簿 有 (R5/10)

上物仕様			
上物名	メーカー	型式「製造番号」	年式
アルミウイング	パブコ	「419A9285」	平成26年
【備考】 引出しフック9対、ラッシング2段、庫内灯4箇所、庫内凹み、キズ多数有り、庫内汚れ			
【備考】			
【備考】

【外装】					【ボデー内】					
外装キズ	外装へこみ	うき	曲がり	サビ	補修跡	割れ	庫内キズ	庫内へこみ	庫内穴あき	床汚れ
