車両情報				
車名	初年度登録	型式	形状	車台番号
いすゞ	平成28年3月	KQG-EXD52AD	トラクタ	EXD52AD-7002987
走行	馬力	シフト	ブレーキ	ボディ内寸
322.469km	420PS/309KW	M/T 7速	エア	長: mm 幅: mm 高: mm 門高: mm

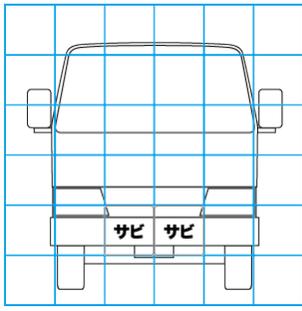
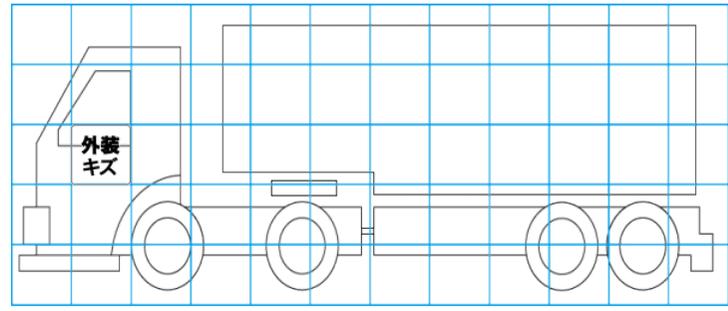
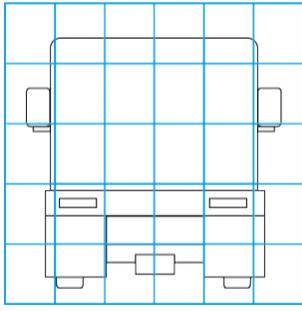
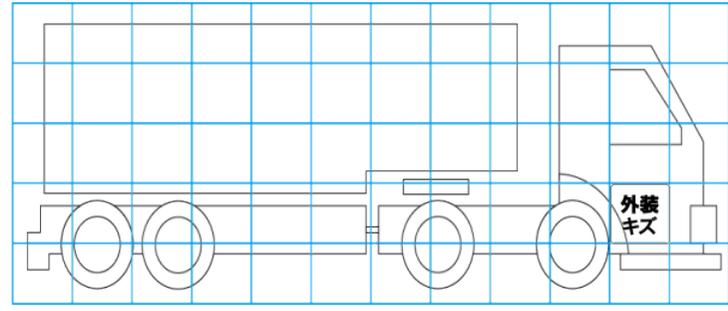
外装状態																																																															
<p>特記事項 キャブ内キズ・汚れ。エア漏れあり。 E/Gキー2本、キーレスリモコン1ヶ。</p> <p>記録簿 有 (R4/9)</p>			<table border="1"> <thead> <tr> <th colspan="3">タイヤサイズ</th> </tr> </thead> </table>			タイヤサイズ			<table border="1"> <thead> <tr> <th colspan="3">外装</th> <th colspan="3">ボディ内</th> </tr> </thead> <tbody> <tr> <td>外装キズ</td> <td>外装へこみ</td> <td>うき</td> <td>曲がり</td> <td>サビ</td> <td>補修跡</td> <td>割れ</td> <td>庫内キズ</td> <td>庫内へこみ</td> <td>庫内穴あき</td> <td>床汚れ</td> </tr> </tbody> </table>			外装			ボディ内			外装キズ	外装へこみ	うき	曲がり	サビ	補修跡	割れ	庫内キズ	庫内へこみ	庫内穴あき	床汚れ																																			
						タイヤサイズ																																																									
外装			ボディ内																																																												
外装キズ	外装へこみ	うき	曲がり	サビ	補修跡	割れ	庫内キズ	庫内へこみ	庫内穴あき	床汚れ

外装状態			
キャブコーション	フレーム番号	フレームのさび	飛石
有	確認済	小	点傷有
