| 車 両 情 報 | | | | | |
| 日野 | 平成25年2月 | KQG-FE7JLAA | クレーン付平 | FE7JLA-10797 | |

| 上物仕様 | | | |
|---|---|---|---|
| アルミ平 | 相模ボデー | 「13-039」 | 平成25年 |
| クレーン／クレーン | タダノ | TM-ZE364HRES<br>「KA9205」 | 平成25年1月 |

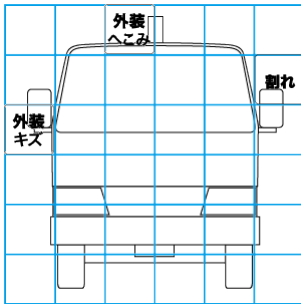
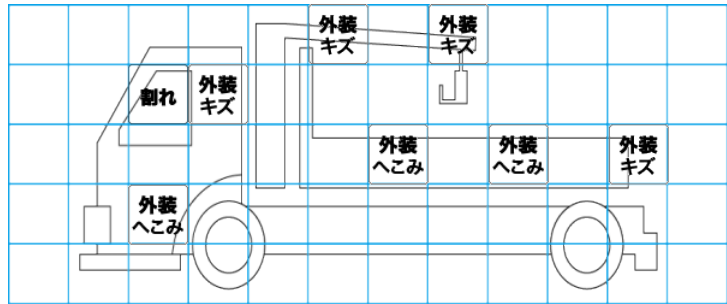
【外装】

**特記事項** キャブ内キズ・汚れ。セキュリティスイッチ付。左ドアバイザー欠け。  
 運転席助手席灰皿割れ。左ドア凹み。右ドア補修跡。キャブルーフ凹み。  
 右テールレンズ割れ。  
 エンジンキー2本、燃料タンクキー2本。

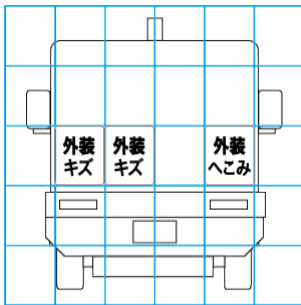
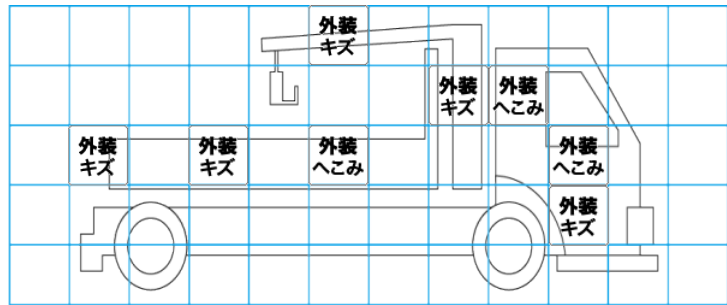
【ボデー内】

| 上物仕様 | | | |
|---|---|---|---|
| 【備考】鳥居形引き出しフック15対。マルカンフック3対。作業灯2ケ。スタンション穴2ケ。<br>床板割れ、穴あき。アオリ内側凹み穴あき。 | | | |
