| 車両情報 | | | | | |
| UDトラックス | 平成29年4月 | QKG-CG5ZA | アルミウイング | JNCMM90G7HU018680 | |

| 上物仕様 | | | |
| アルミウイング | トランテックス | 「W011D40」 | 平成29年 |

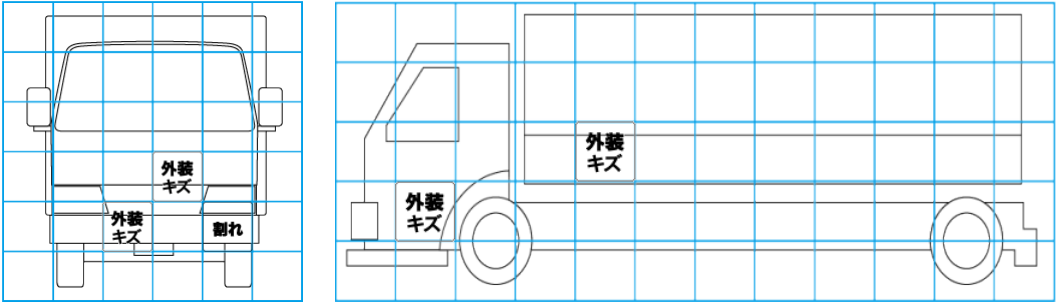
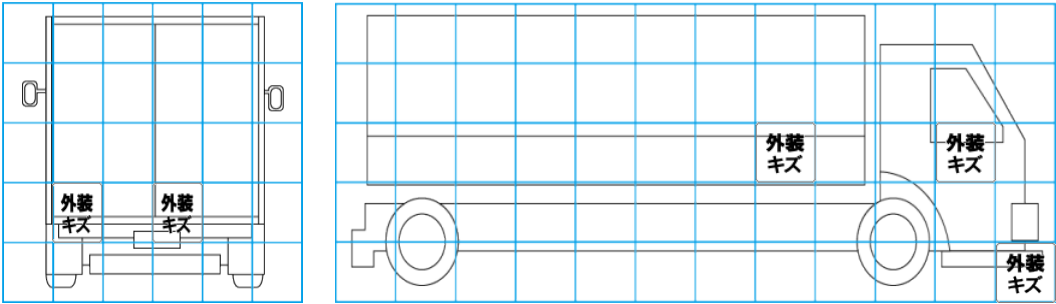
| 外装状態 | | | |

| 外装状態 | | | |
|---|---|---|---|
| キャブコーション | フレーム番号 | フレームのさび | 飛石 |
| 有 | 確認済 | 無 | 点傷有 |

| 【外装】 | | | | | 【ボデー内】 | | | | | |
| 外装<br>キズ | 外装<br>へこみ | うき | 曲がり | サビ | 補修跡 | 割れ | 庫内<br>キズ | 庫内<br>へこみ | 庫内<br>穴あき | 床<br>汚れ |
