| 車 両 情 報 | | | | | |
| UDトラックス | 平成27年11月 | TKG-MK38L | ダンプ | JNCLSC0AXGU001008 | |

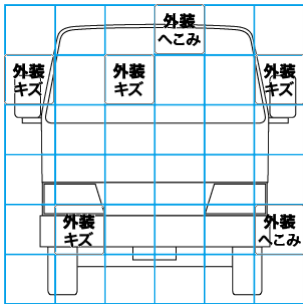
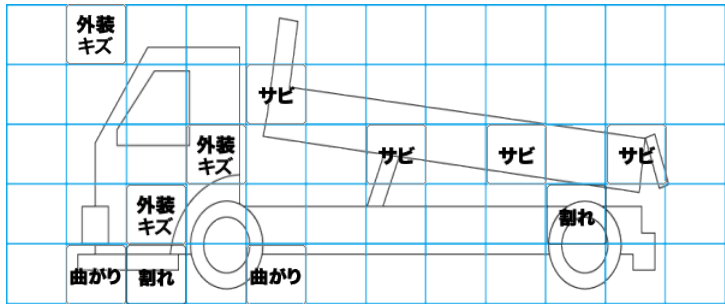
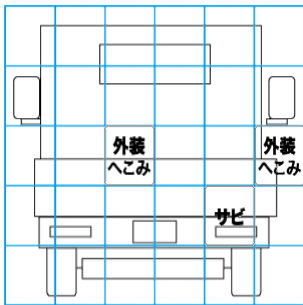
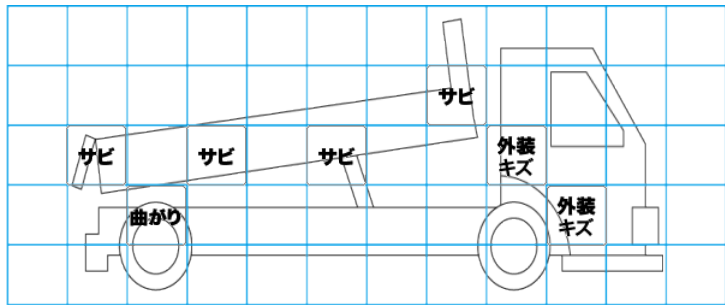
| 外装状態 | | | |

| 外装状態 | | | |
|---|---|---|---|
| キャブコーション | フレーム番号 | フレームのさび | 飛石 |
| 有 | 確認済 | 無 | 点傷有 |

| 【外装】 | | | | 【ボデー内】 | | | | | | |
| 外装キズ | 外装へこみ | うき | 曲がり | サビ | 補修跡 | 割れ | 庫内キズ | 庫内へこみ | 庫内穴あき | 床汚れ |
