| 車両情報 | | | | |
| いすゞ | 平成28年11月 | TKG-FRR90S1 | セーフティローダー | FRR90-7100708 |

| 上物仕様 | | | |
|---|---|---|---|
| セーフティローダー | ユニック | 41LRS<br>「T412972」 | 平成28年10月 |

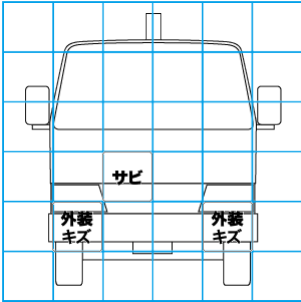
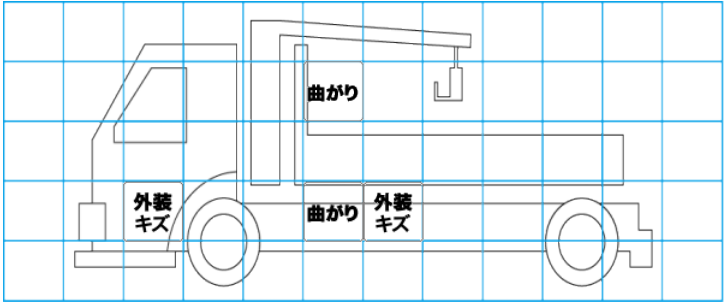
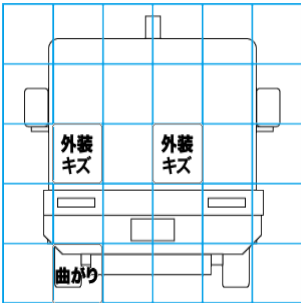
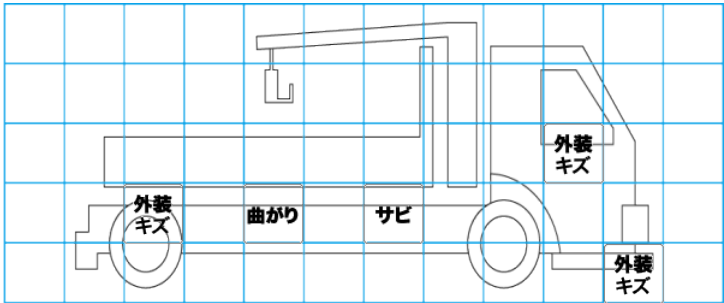
| 外装状態 | | | |

| 上物仕様 | | | |
|---|---|---|---|
| 【備考】一般型、油圧後ろアオリ、ラジコン付き、作業灯2ヶ、床フック5対、強化フック2ヶ、右側スチール製工具箱、前立て曲がり、錆び、床板割れ、削れ有 | | | |

| 外装状態 | | | |
|---|---|---|---|
| キャブコーション | フレーム番号 | フレームのさび | 飛石 |
| 有 | 確認済 | 無 | 点傷有 |
