車両情報				
車名	初年度登録	型式	形状	車台番号
三菱ふそう	平成30年6月	TPG-FEA50	ドライバン	FEA50-570046
走行	馬力	シフト	ブレーキ	ボディ内寸
111,306km	150PS/110KW	A/T デュオニック 6速	ハキューム	長: 4,490 mm 幅: 1,760 mm 高: 2,350 mm 門高: 2,270 mm

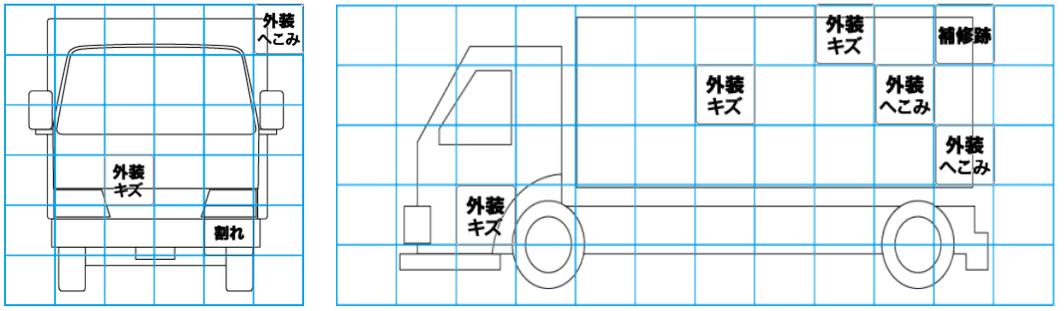
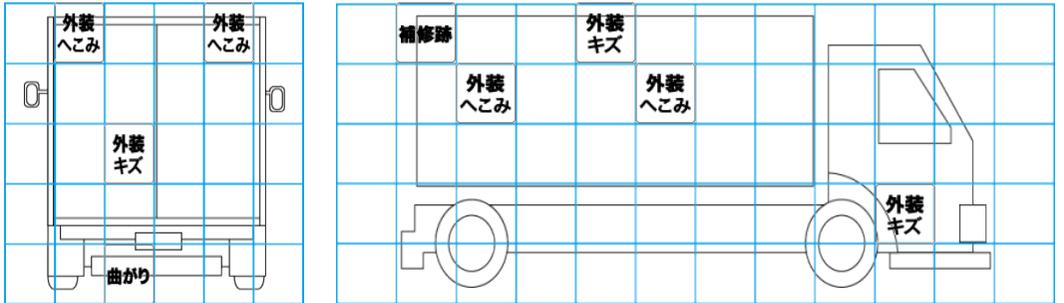
特記事項 キャブ内キズ、汚れ。リヤ右ショックアブソーバーにじみ。フロントバンパー左パネルツム折れ。
エンジンキー1本(スベア無し)。キーレスリモコン1個。ボディキー1本。
記録簿 有(H30/9~R7/3)

上物仕様			
上物名	メーカー	型式「製造番号」	年式
ドライバン	パプコ	「856G9767」	平成30年
【備考】 ラッシングレール2段。ベンチレーター前後1対。90度ストッパー。庫内灯2ケ。庫内内張り左側穴あき。床板削れ。リヤステップ、ステップ取り付け部曲がり。後方キャストング左右補修跡有り。			
【備考】			
【備考】

【外装】	【ボディ内】
外装キズ	庫内キズ
外装へこみ	庫内へこみ
うき	庫内穴あき
曲がり	床汚れ
サビ	
補修跡	
割れ
