| 車両情報 | | | | |
| 日野 | 平成28年1月 | TKG-GD7JMAG | 冷凍バン | GD7JMA-10230 |

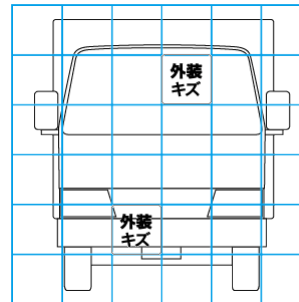
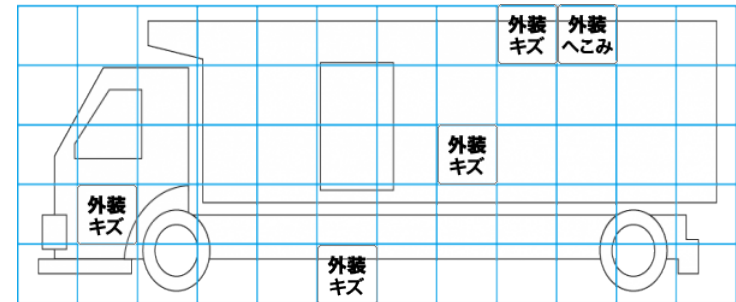
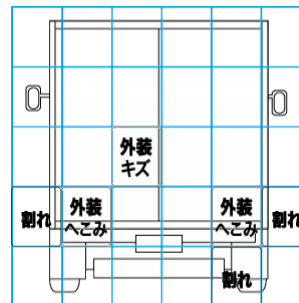
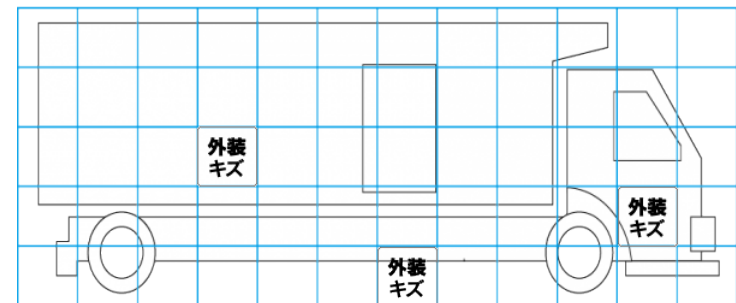
| 外装状態 | | | |

| 外装状態 | | | |
|---|---|---|---|
| キャブコーション | フレーム番号 | フレームのさび | 飛石 |
| 有 | 確認済 | 小 | 飛石有(リヘア可) |

| 【外装】 | | | | 【ボデー内】 | | | | | | |
| 外装キズ | 外装へこみ | うき | 曲がり | サビ | 補修跡 | 割れ | 庫内キズ | 庫内へこみ | 庫内穴あき | 床汚れ |
