| 車 両 情 報 | | | | |
| いすゞ | 令和 1年7月 | 2KG-EXD52CE | トラクタ | EXD52CE-7000203 |

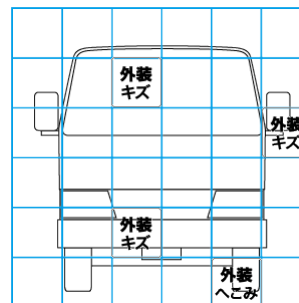
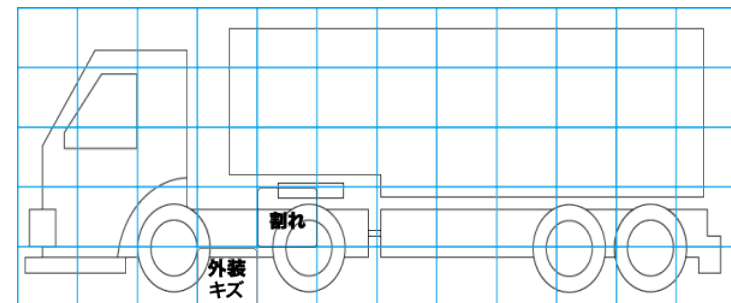
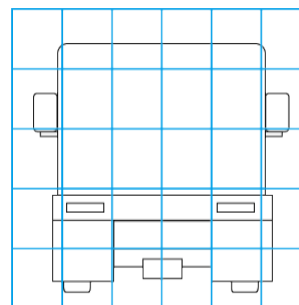
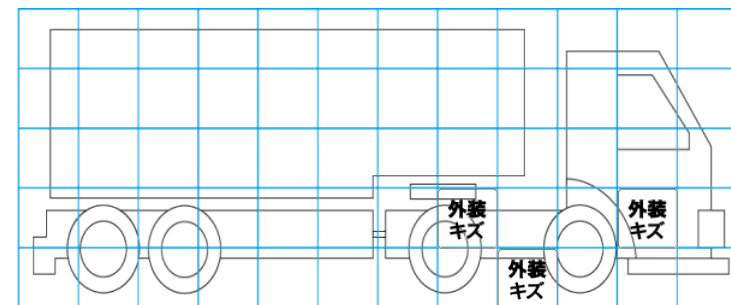
【外装】

特記事項 ドアロックリモコン付きエンジンキー1本、燃料タンクキー1本、アドブルーキー1本、ダンプ作動用ラジコン2ヶ  
コンソール欠品穴、左Rフェンダー割れ(左側テープ補修)、右Rフェンダー割れ

| 外装状態 | | | |
|---|---|---|---|
| 有 | 確認済 | 無 | 点傷有 |
