車両情報				
車名	初年度登録	型式	形状	車台番号
三菱ふそう	平成22年11月	SKG-FEB50	ドライバン	FEB50-500087
走行	馬力	シフト	ブレーキ	ボディ内寸
181,384km	150PS/110KW	A/T デュオニック 6速	ハキューム	長: 4,310 mm 幅: 2,080 mm 高: 2,070 mm 門高: 2,000 mm

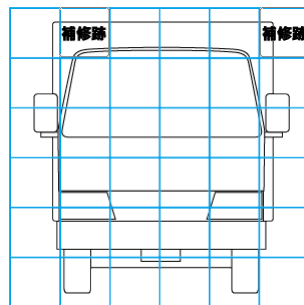
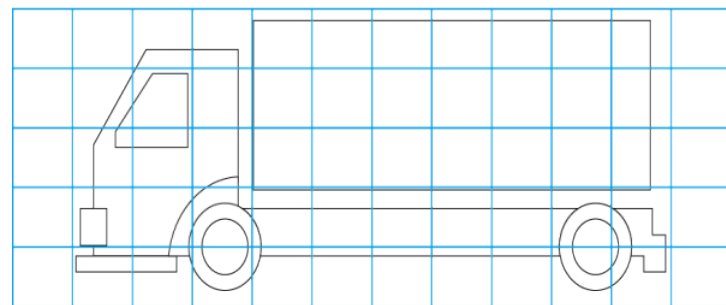
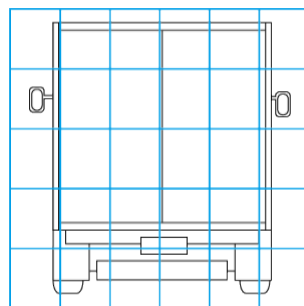
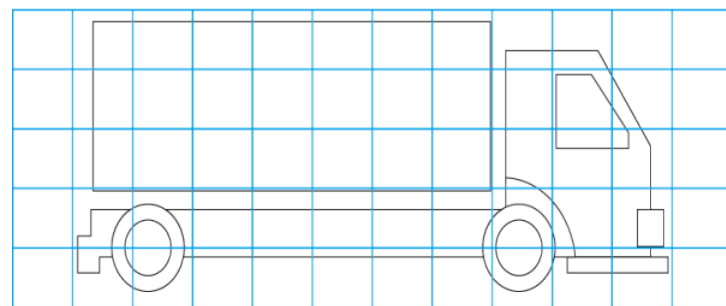
特記事項 ボデー内外面前側コーキング補修、キャブ内汚れ  
 記録簿 無○

外装状態			
キャブコーション	フレーム番号	フレームのさび	飛石
有	確認済	小	点傷有

【外装】					【ボデー内】					
外装キズ	外装へこみ	うき	曲がり	サビ	補修跡	割れ	庫内キズ	庫内へこみ	庫内穴あき	床汚れ
