車両情報				
車名	初年度登録	型式	形状	車台番号
日野	平成27年3月	SDG-FC9JCAP	塵芥車	FC9JCA-21587
走行	馬力	シフト	ブレーキ	ボディ内寸
225.682km	190PS/140KW	A/T	エア	長: mm 幅: mm 高: mm 門高: mm

上物仕様			
上物名	メーカー	型式「製造番号」	年式
塵芥車	新明和工業	GR064-1734S2 「HG02450036」	平成27年

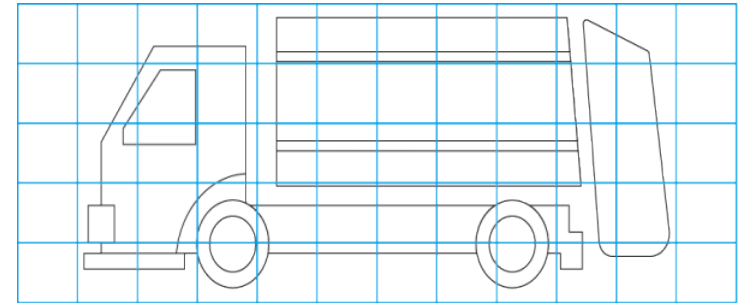
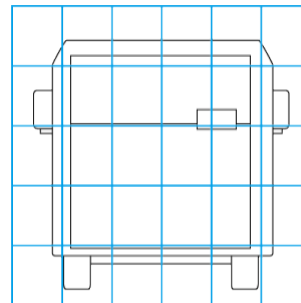
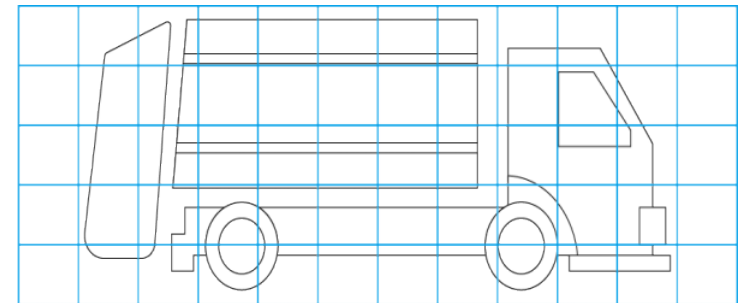
【外装】

外装状態			
キャブコーション	フレーム番号	フレームのさび	飛石
有	確認済	小	点傷有

外装キズ	外装へこみ	うき	曲がり	サビ	補修跡	割れ	庫内キズ	庫内へこみ	庫内穴あき	床汚れ
------	-------	----	-----	----	-----	----	------	-------	-------	-----
