車両情報				
車名	初年度登録	型式	形状	車台番号
UDトラックス	平成12年12月	KK-MK252EH	脱着式コンテナ車	MK252E-05054
走行	馬力	シフト	ブレーキ	ボディ内寸
351,190km	206PS/152KW	M/T 6速	エア	長: mm 幅: mm 高: mm 門高: mm

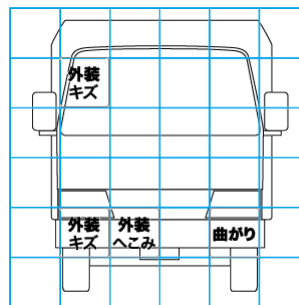
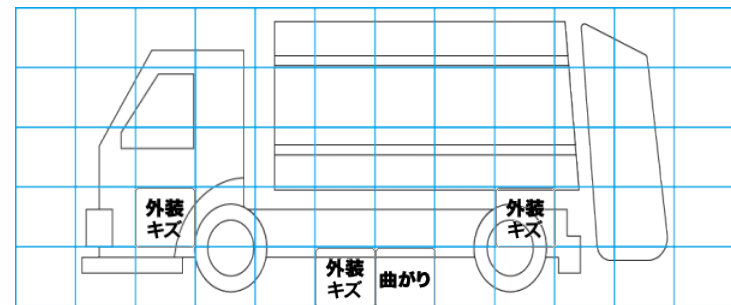
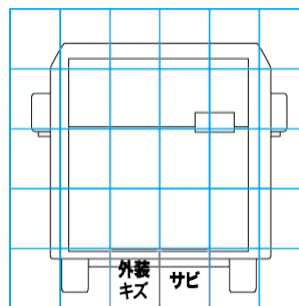
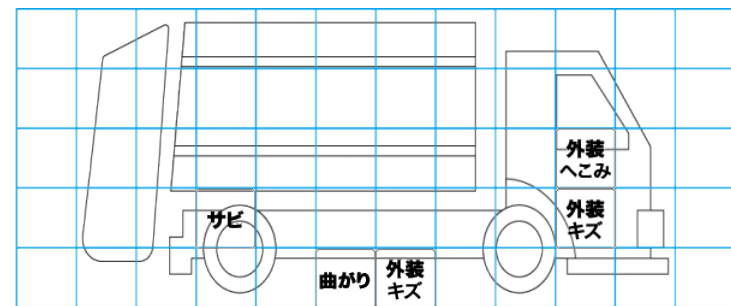
外装状態			
キャブコーション	フレーム番号	フレームのさび	飛石
有	確認済	小	飛石有(リペア不可)

【外装】				【ボデー内】							
外装キズ	外装へこみ	うき	曲がり	サビ	補修跡	割れ	庫内キズ	庫内へこみ	庫内穴あき	床汚れ
