| 車両情報 | | | | |
| 三菱ふそう | 平成27年7月 | TKG-FBA20 | ドライバン | FBA20-541742 |

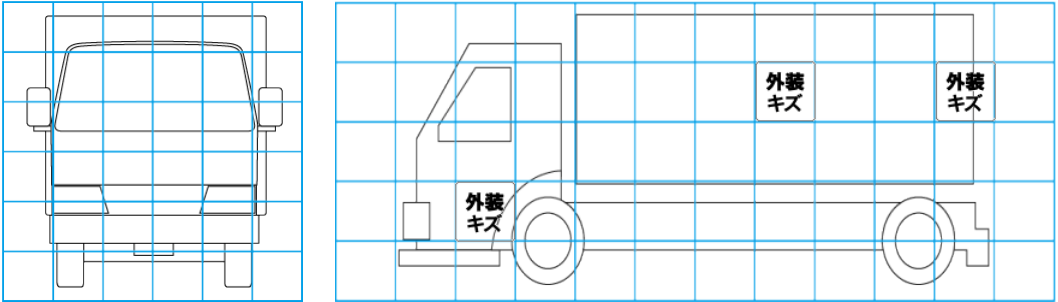
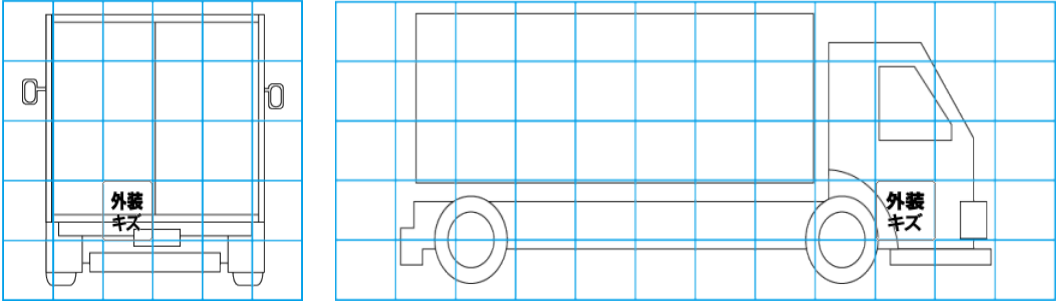
| 外装状態 | | | |

キャブ内汚れ、傷。右ドアヒンジ歪み。インパネポケット欠品。シガライター不良。  
スターターキー1本、スベアー1本、ボデーキー2本。

| 外装状態 | | | |
|---|---|---|---|
| キャブコーション | フレーム番号 | フレームのさび | 飛石 |
| 有 | 確認済 | 無 | 点傷有 |
