車両情報				
車名	初年度登録	型式	形状	車台番号
三菱ふそう	令和 4年10月	2KG-FU74HZ	アルミ平	FU74HZ-540358
走行	馬力	シフト	ブレーキ	ボディ内寸
345km	394PS/290KW	M/T 7速	エア	長: 9,580 mm 幅: 2,390 mm 高: 800 mm 門高: mm

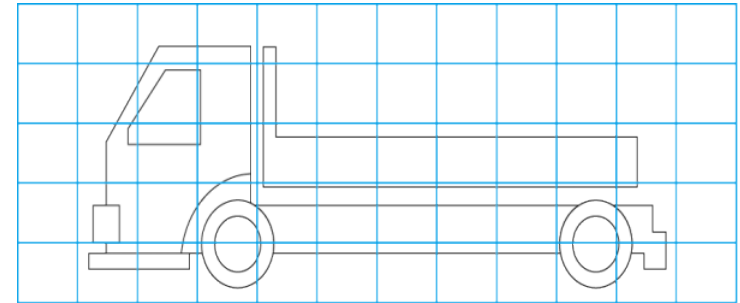
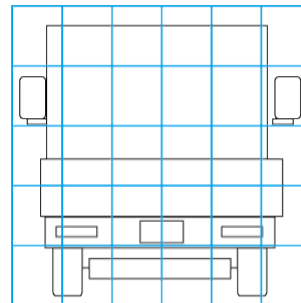
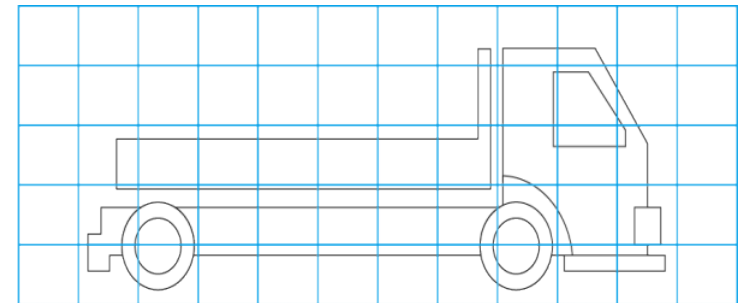
外装状態			
キャブコーション	フレーム番号	フレームのさび	飛石
有	確認済	無	無

【外装】	【ボディ内】
<input type="checkbox"/> 外装キズ <input type="checkbox"/> 外装へこみ <input type="checkbox"/> うき <input type="checkbox"/> 曲がり <input type="checkbox"/> サビ <input type="checkbox"/> 補修跡 <input type="checkbox"/> 割れ	<input type="checkbox"/> 庫内キズ <input type="checkbox"/> 庫内へこみ <input type="checkbox"/> 庫内穴あき <input type="checkbox"/> 床汚れ
