車検情報				
車名	年式	排ガス	車体番号	形状
いすゞ	H24	SKG	FRR90-7039086	ドライバン
走行	馬力	シフト		
274,604 km	210 (ps) /kw	(M/T) ・ A/T ・ セミA/T 6 速		
ブレーキ		ボディ内寸		
(エア) ・ バキューム		長： 7.29 m 幅： 2.38 m 高： 2.72 m 門高： 2.67 m

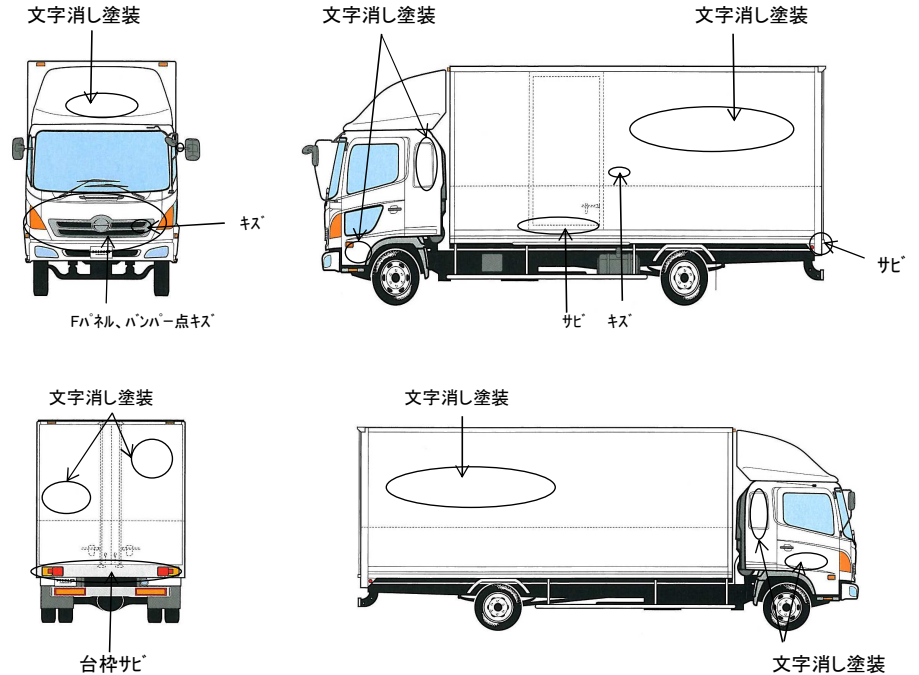
外装状態	
ボデーコーション (有) ・ 無 ・ ()	フレーム番号 (確認済) ・ 一部不鮮明 ・ 見えない
フレームのさび (無) ・ 小 ・ 中 ・ 大	飛石 無 ・ (点傷有) ・ 飛石有(リペア 可 不可)

外装状態は写真や現車もあわせてご確認ください。
