| 車両情報 | | | | |
| いすゞ | 平成27年9月 | TPG-NKS85AN | ダンプ | NKS85-7007198 |

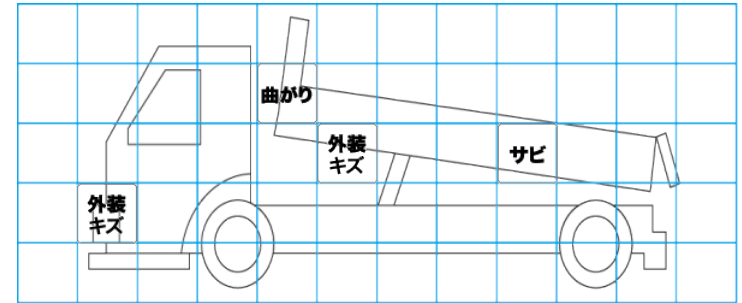
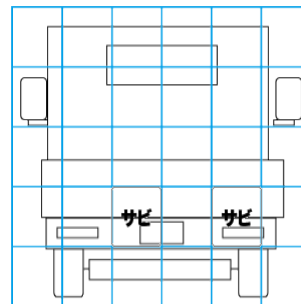
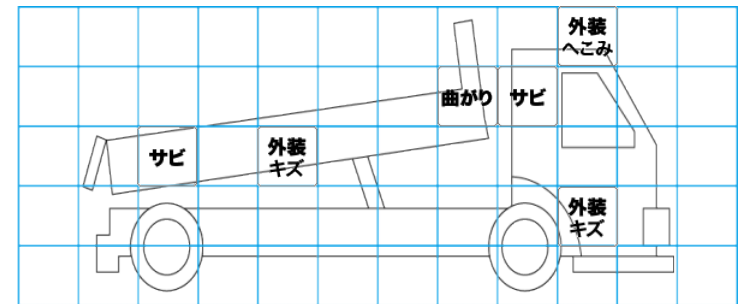
特記事項 エンジンキー×1、Rフェンダー左曲がり、左ドライブシャフトブーツ破れ、ルーフ凹み、4WD(パートタイム)  
記録簿 有 (H27/12~R5/6)

| 外装状態 | | | |
|---|---|---|---|
| 有 | 確認済 | 小 | 点傷有 |

| 外装キズ | 外装へこみ | うき | 曲がり | サビ | 補修跡 | 割れ | 庫内キズ | 庫内へこみ | 庫内穴あき | 床汚れ |
